## RELATÓRIO FOTOGRÁFICO

Objeto: Reforma da Escola Municipal de Gurinhatã Jose Martins Alameu.

Etapas: Proposta nº 000574/2026 junto à SEE.

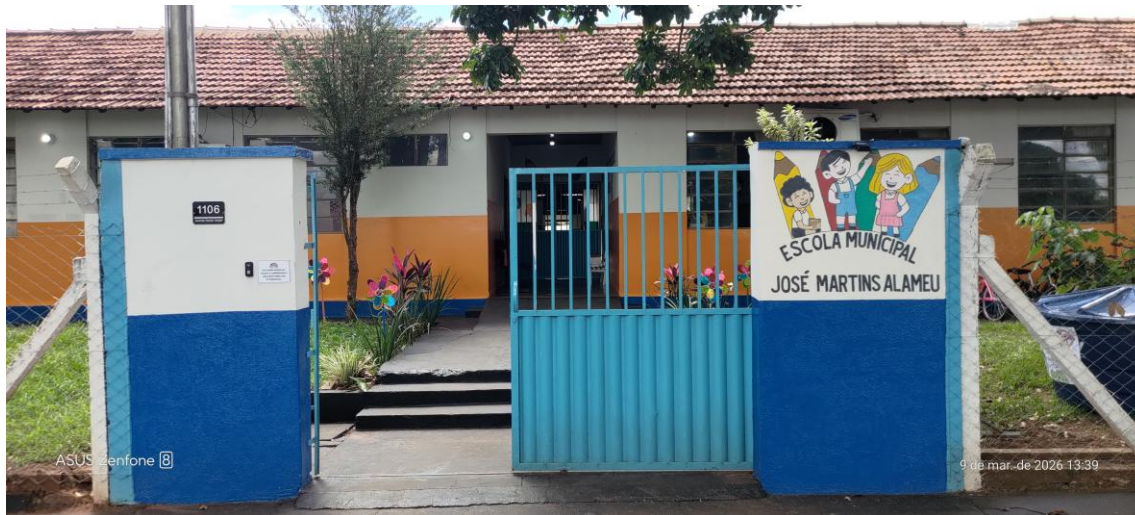
- 1) Localização: Avenida Getúlio Vargas, 1106, Centro – Gurinhatã-MG.
- 2) Data em que foi tirada a fotografia: 09/03/2026
- 3) Observações: A entrada principal do imóvel apresenta barreiras arquitetônicas, tornando-se necessária a sua adequação às normas vigentes de acessibilidade.

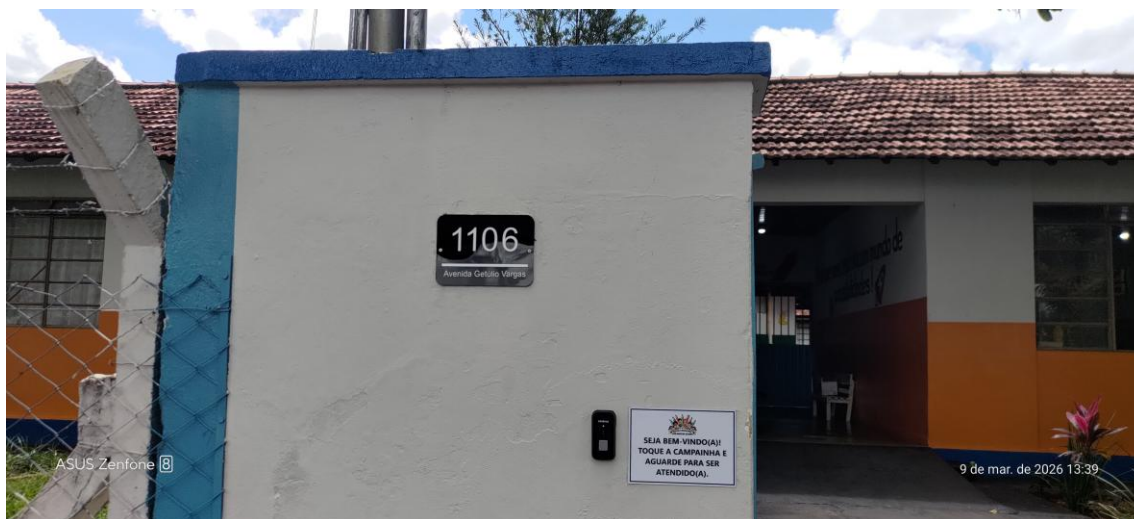
- 1) Localização: Avenida Getúlio Vargas, 1106, Centro – Gurinhatã-MG.
- 2) Data em que foi tirada a fotografia: 09/03/2026
- 3) Observações: Identificação numérica da unidade escolar.

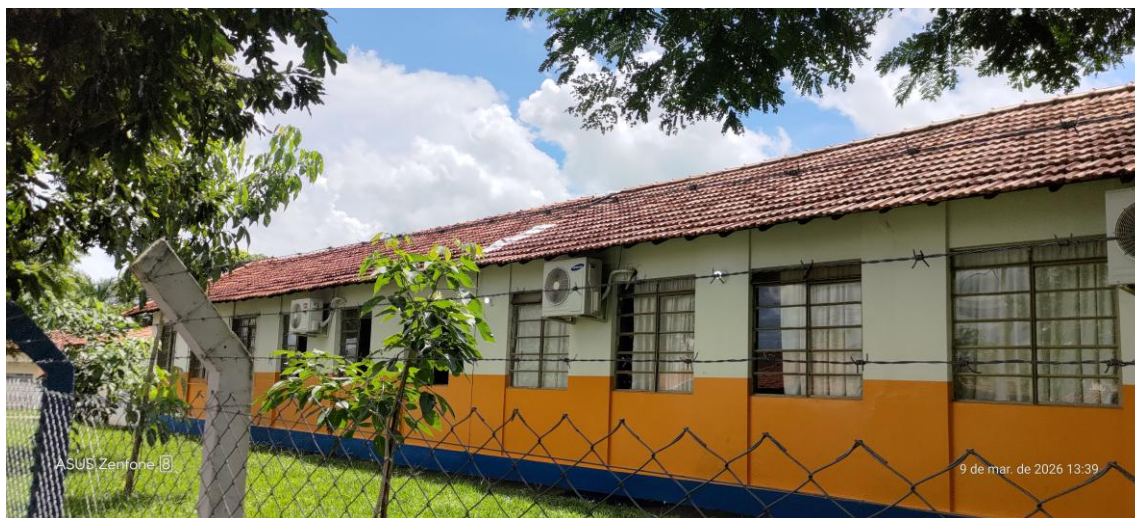
- 1) Localização: Avenida Getúlio Vargas, 1106, Centro – Gurinhatã-MG.
- 2) Data em que foi tirada a fotografia: 09/03/2026
- 3) Observações: Estado de conservação do telhado (Bloco A): identificação de patologias recorrentes e remendos ineficazes, evidenciando o fim da vida útil do material.

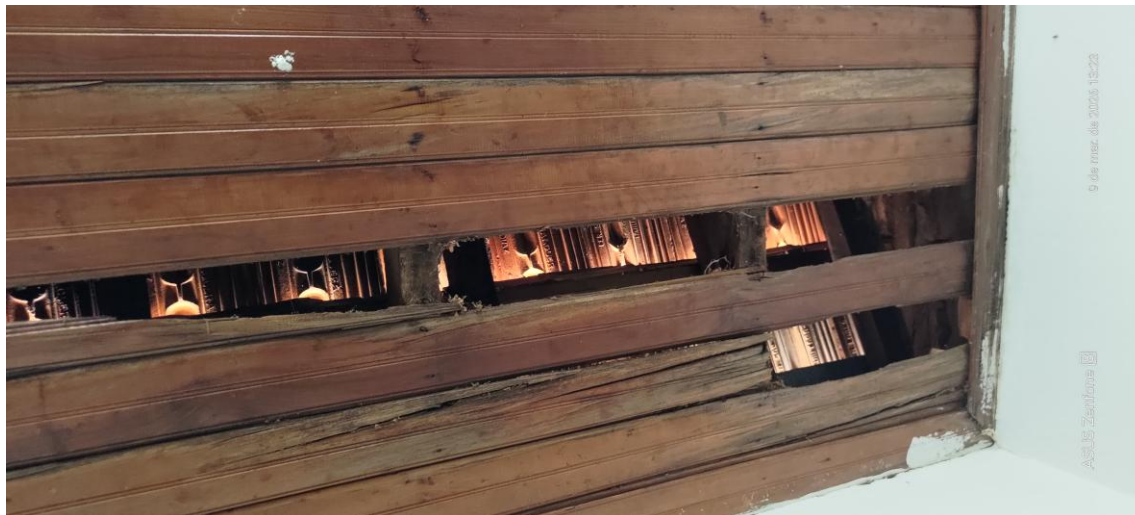
- 1) Localização: Avenida Getúlio Vargas, 1106, Centro – Gurinhatã-MG.
- 2) Data em que foi tirada a fotografia: 09/03/2026
- 3) Observações: Forro de madeira (maderite) em estágio avançado de deterioração e apodrecimento decorrente de infiltrações. Observa-se o desprendimento de material no interior da sala de aula e perda de estanqueidade, com exposição direta da estrutura do telhado.

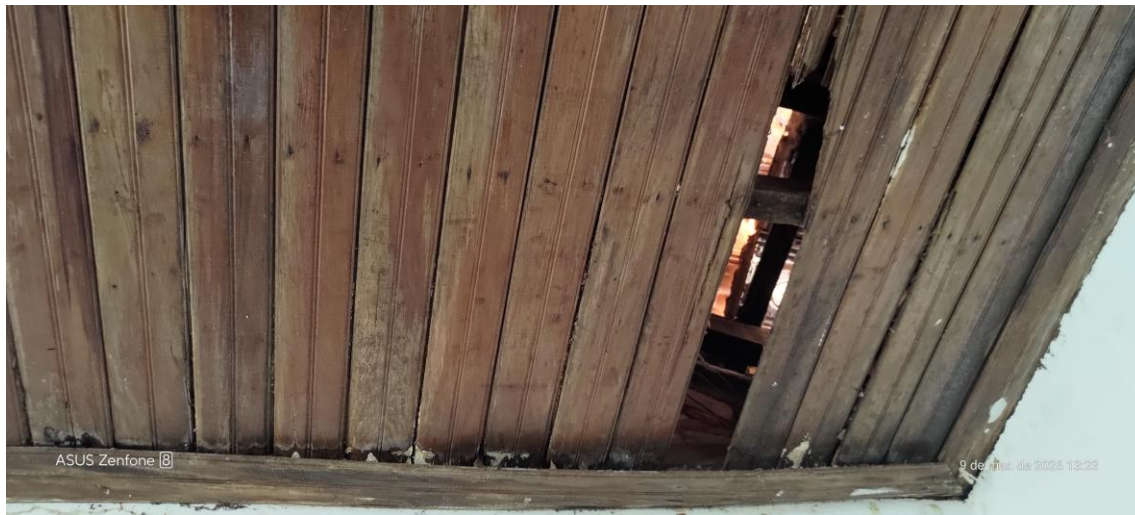
- 1) Localização: Avenida Getúlio Vargas, 1106, Centro – Gurinhatã-MG.
- 2) Data em que foi tirada a fotografia: 09/03/2026
- 3) Observações: Forro de madeira (maderite) em estágio avançado de deterioração e apodrecimento decorrente de infiltrações. Observa-se o desprendimento de material no interior da sala de aula e perda de estanqueidade, com exposição direta da estrutura do telhado.

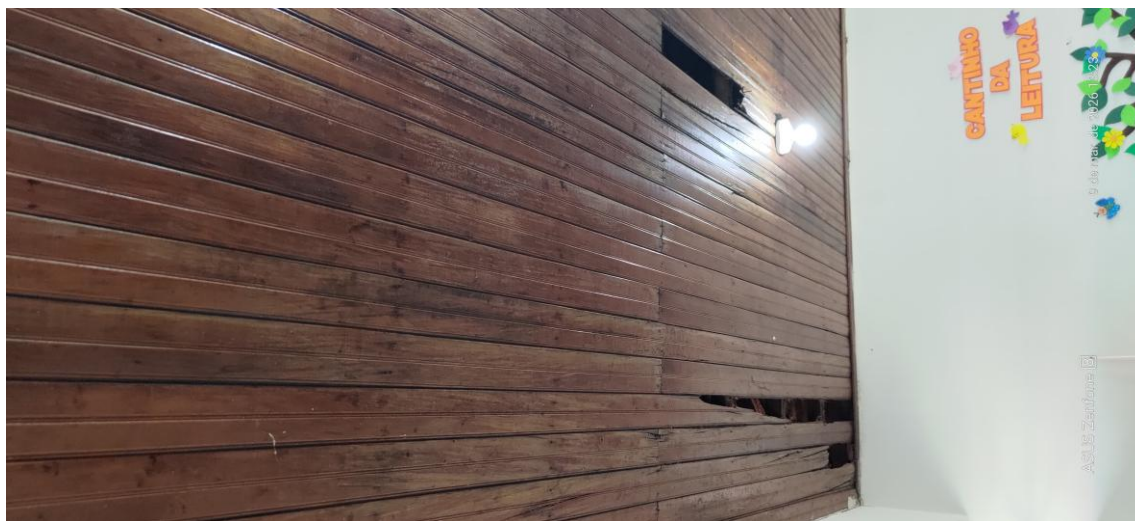
- 1) Localização: Avenida Getúlio Vargas, 1106, Centro – Gurinhatã-MG.
- 2) Data em que foi tirada a fotografia: 09/03/2026
- 3) Observações: Forro de madeira (maderite) em estágio avançado de deterioração e apodrecimento decorrente de infiltrações. Observa-se o desprendimento de material no interior da sala de aula e perda de estanqueidade, com exposição direta da estrutura do telhado.

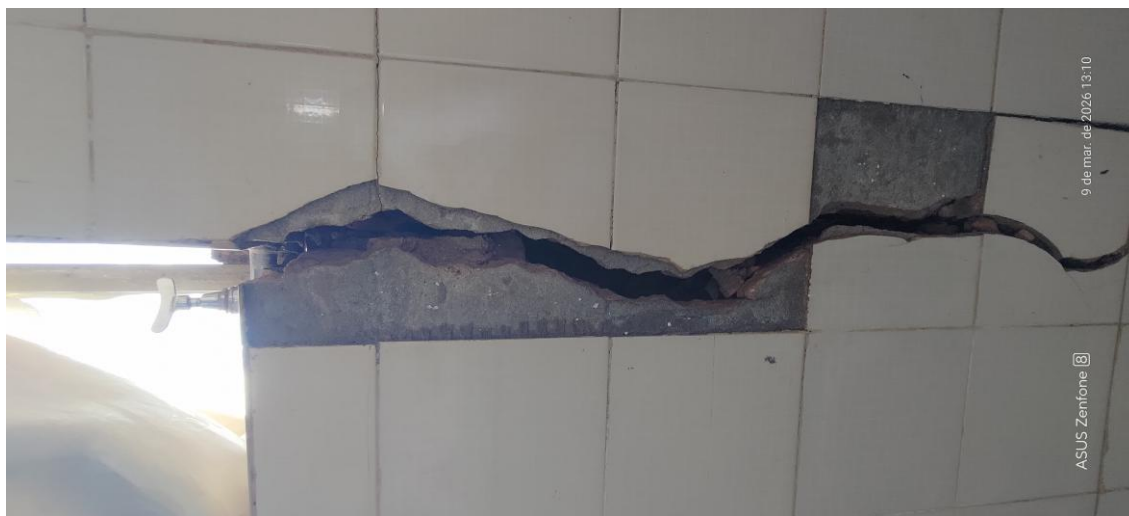
- 1) Localização: Avenida Getúlio Vargas, 1106, Centro – Gurinhatã-MG.
- 2) Data em que foi tirada a fotografia: 09/03/2026
- 3) Observações: Patologia estrutural na área da cozinha com sinais de movimentação de solo (recalque). Abertura de fendas que comprometem a estabilidade da alvenaria, exigindo reparo estrutural e substituição de revestimentos.

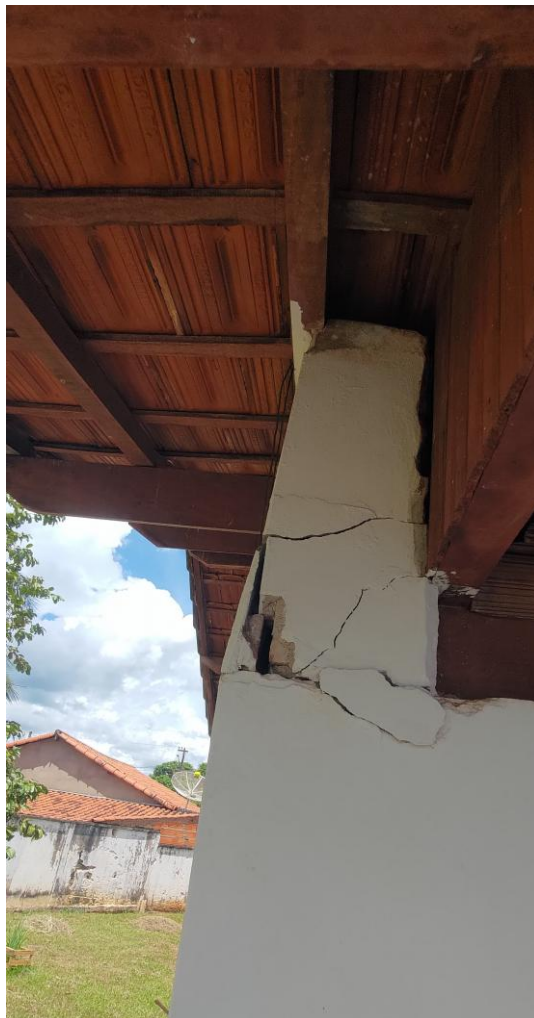
- 1) Localização: Avenida Getúlio Vargas, 1106, Centro – Gurinhatã-MG.
- 2) Data em que foi tirada a fotografia: 09/03/2026
- 3) Observações: Evidência de instabilidade estrutural manifestada por meio de trincas no fechamento lateral. A patologia indica a necessidade de intervenção corretiva na estrutura e reparos nos níveis de acabamento.

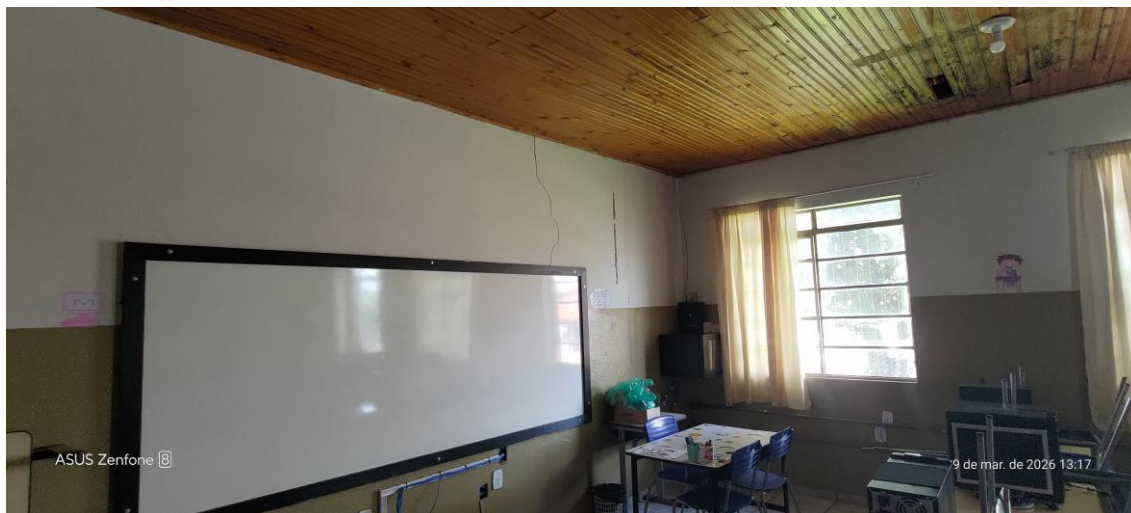
- 1) Localização: Avenida Getúlio Vargas, 1106, Centro – Gurinhatã-MG.
- 2) Data em que foi tirada a fotografia: 09/03/2026
- 3) Observações: Colapso parcial do forro por umidade e presença de patologias estruturais. A fissuração na parte superior da parede evidencia esforços não previstos transferidos pela estrutura do telhado para a alvenaria, exigindo revisão do engradamento e reforço estrutural.

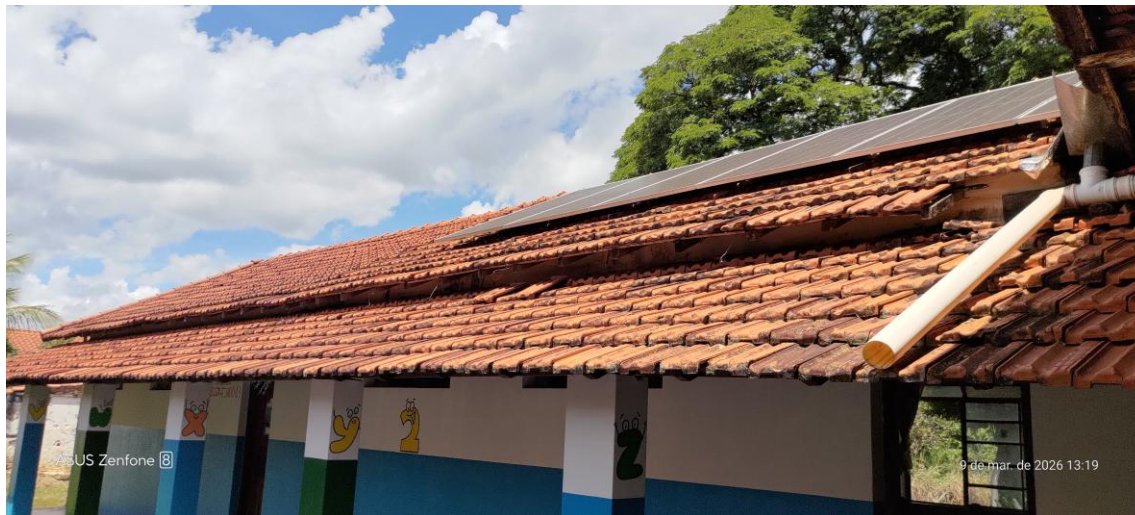
- 1) Localização: Avenida Getúlio Vargas, 1106, Centro – Gurinhatã-MG.
- 2) Data em que foi tirada a fotografia: 09/03/2026
- 3) Observações: Cobertura em estágio avançado de deterioração, apresentando apodrecimento do engradamento de madeira e infiltrações generalizadas. Constatada a perda de estanqueidade das telhas cerâmicas, sendo indispensável a substituição integral da estrutura e do telhamento.
